ВПЛИВ ХІМІЧНОГО СКЛАДУ ПЛАСТОВИХ ВОД НА КОРОЗІЮ ТА РУЙНУВАННЯ БУРИЛЬНИХ ТРУБ

Abstract. The effect of the chemical composition of reservoir water on the nature and causes of drill pipe failure has been investigated. Chlorides are found to be the main useful component of jamming liquids. Significant localization of corrosion processes was recorded with the formation of deep pores, which become the origin of corrosion-fatigue cracks.

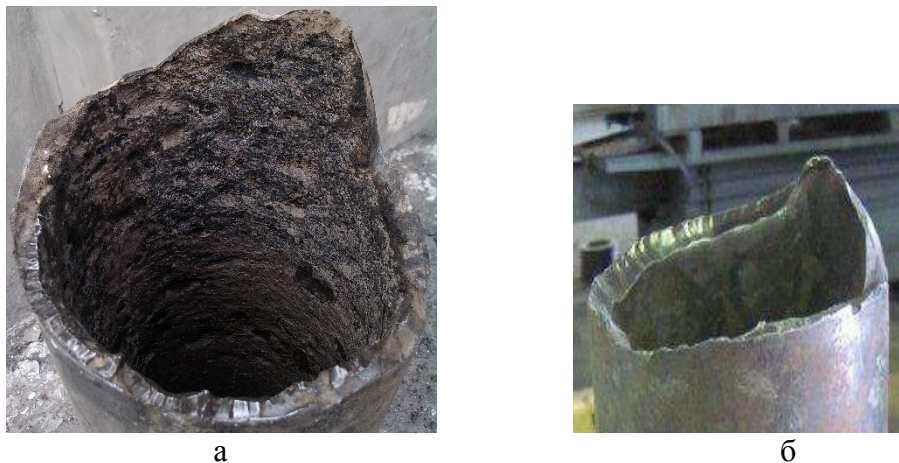
Рис. 1. Найпоширеніші пошкодження бурових труб: внутрішня корозія (а), втомне та корозійно-втомне руйнування б)

Візуальне дослідження внутрішньої поверхні пошкоджених бурильних труб показало значний рівень корозійних уражень і яскраво вираженою локалізацією. Така корозійна поведінка свідчить про високу агресивність досліджуваних рідин глушіння. Можна стверджувати, що корозійний чинник у даному випадку був основною причиною руйнування бурильної труби.
